La densification de l'ouest lausannois est en marche

Montreux soigne son écrin

2 Bâtiments jumeaux à Epalinges

Une villa de standing au Mont-sur-Rolle

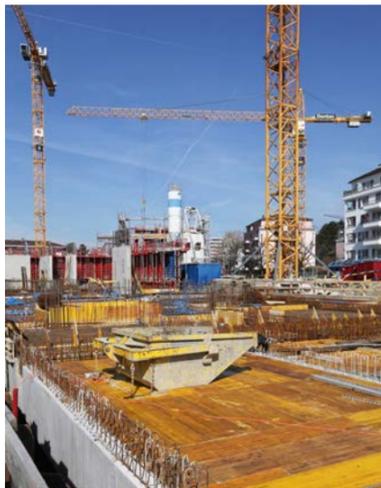
Le projet se compose d'un grand parking souterrain sur lequel s'appuient 5 bâtiments. La structure du complexe immobilier est entièrement en béton armé. Le terrain étant de mauvaise qualité, il a donc été nécessaire de fonder tous les ouvrages sur environ 500 pieux.

Du côté du chantier, l'entreprise de maçonnerie a installé 3 grues, dont la plus grande de Suisse Romande avec une hauteur de 85 m et une flèche de 70 m, ainsi qu'une centrale de bétonnage. Entre les maçons et les ferrailleurs, 50 à 60 personnes travaillent quotidiennement sur ce chantier.

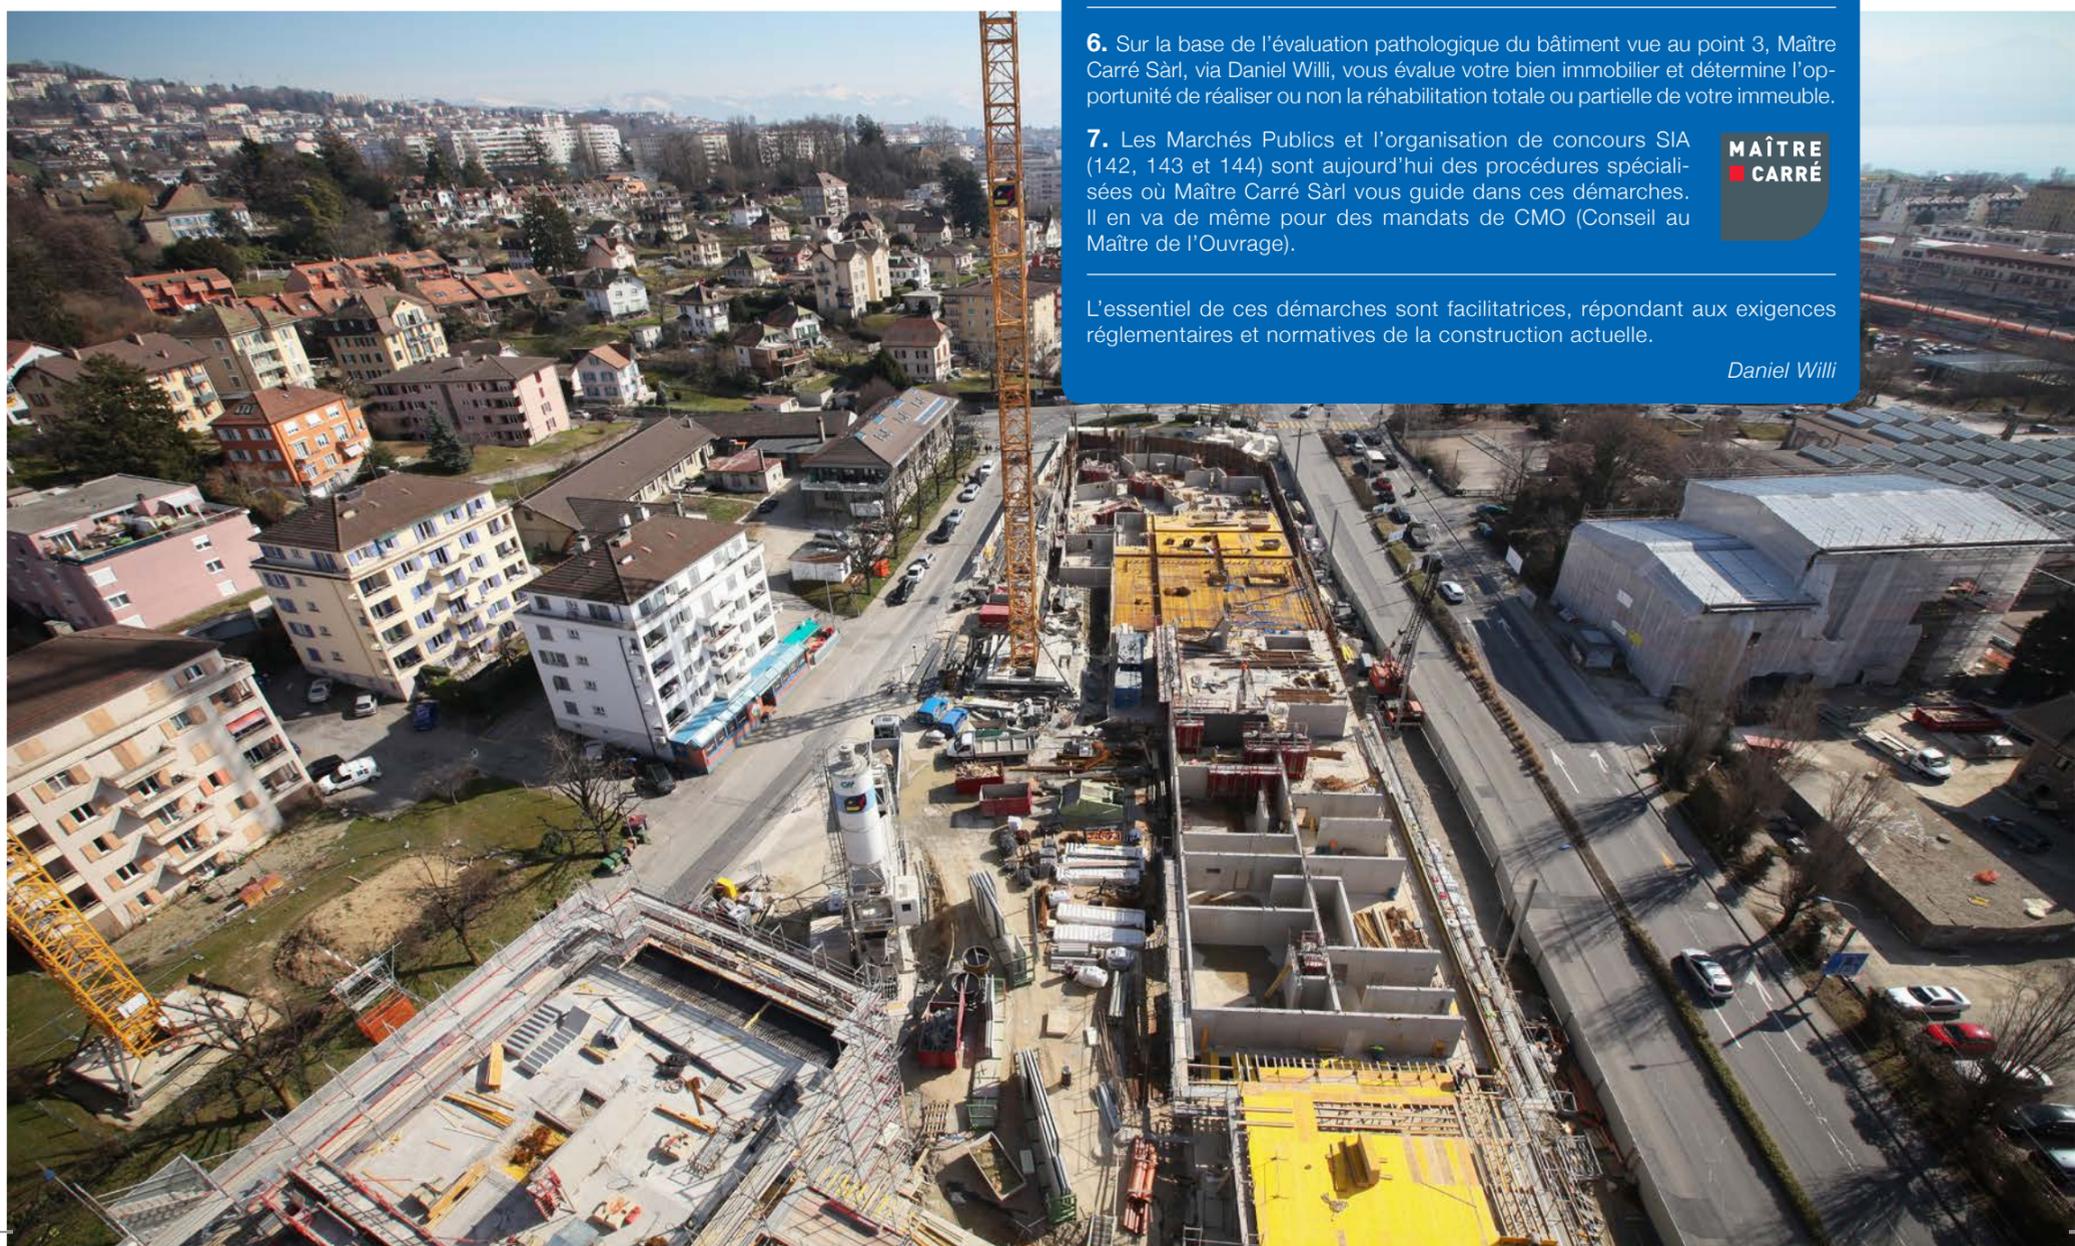
Le projet Harmony à Montreux, un complexe de 6 immeubles composés chacun de 16 à 18 appartements allant du studio au 5.5 pièces de surfaces généreuses, posé sur deux niveaux de parkings souterrains, se trouve actuellement en phase de finition.

- Les parements sont une spécificité de ce projet. En effet, le vœu du Maître d'Ouvrage ainsi que de l'Architecte était de matérialiser l'ensemble du projet par un socle homogène. Ainsi, il a été choisi d'habiller les niveaux inférieurs des bâti-

ments d'un revêtement de façade en béton armé sablé monolithique, coulé en place. Cet élément a représenté un défi pour tous les intervenants, afin de faire concilier esthétique, thermique, statique, durabilité et mise en place. •

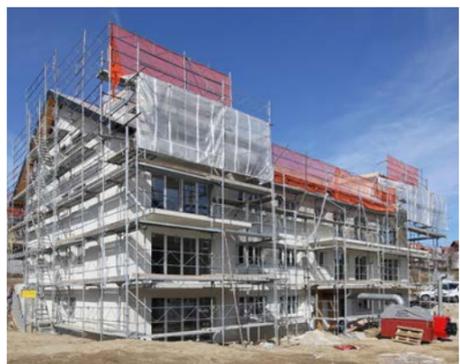
Ce projet, pour lequel les études ont débuté en 2013, comprend la réalisation de deux immeubles d'habitation de 4 niveaux. Chaque bâtiment comprend 10 appartements de 2 à 5 pièces, pour une surface habitable de plus de 1'000 m². Un parking enterré, situé à l'arrière des immeubles, supporte le jardin et la place de jeux.

La structure porteuse se compose de dalles et murs intérieurs en béton armé, alors que les murs périphériques sont en maçonnerie de terre cuite. La toiture est en charpente bois. L'ensemble est labellisé Minergie.

La principale difficulté de ce projet était l'hétérogénéité des terrains de fondation, alors que les deux bâtiments étaient identiques. En effet, un des immeubles est situé sur un terrain de bonne portance alors que l'autre a nécessité la réalisation d'un radier général pour assurer une meilleure répartition des charges sur le sol.

D'un point de vue chantier, l'entreprise de maçonnerie a installé 2 grues et a travaillé en parallèle sur les deux bâtiments. Les travaux de gros œuvre ont duré de mars à novembre 2014. Les travaux de second œuvre sont actuellement en cours de finition.

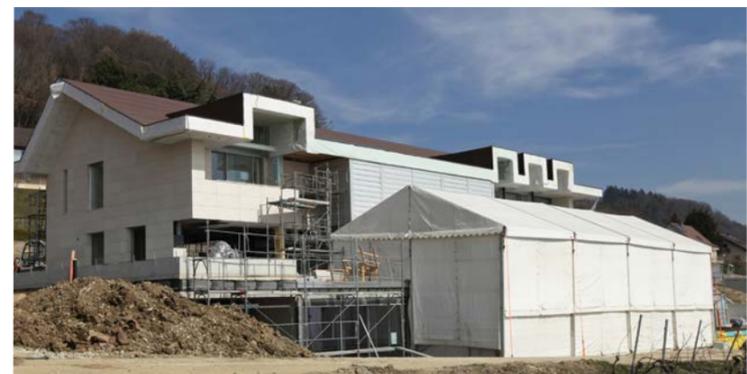
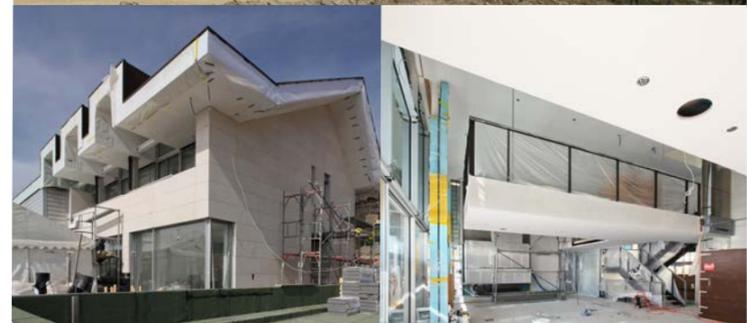
Le béton armé a été utilisé pour réaliser le radier de fondation, les murs porteurs et les dalles. Compte tenu de son profil, la toiture est constituée d'une charpente en bois lamellé-collé et complétée par des dalles-caissons. Des sommiers en acier rigidifient la charpente en bois à l'aplomb de la façade Sud, permettant ainsi l'accrochage de la façade en verre. Des piliers en acier munis d'une section en croix de hauteur 6m sont utilisés pour porter la charpente de la toiture et parfaire le traitement architectural de cette façade.

Afin de réduire le nombre de piliers dans le parking, nous avons proposé à l'architecte une dalle d'une épaisseur de 55 cm, en béton précontraint. Les techniques (électricité, sanitaires, système d'aspirateur) sont donc incorporées dans la dalle. Il en résulte ainsi un parking confortable pour le parcage des voitures et sans technique apparente.

chantier. Compte tenu de l'hétérogénéité de la qualité des sols de fondations, le bassin de la piscine a été fondé sur huit micropieux. Sur nos recommandations, un premier remplissage du bassin a été réalisé pour qu'une partie du tassement puisse avoir lieu avant la pose du revêtement de la piscine.

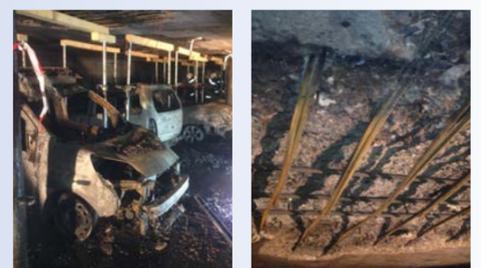
- Après refroidissement de la dalle de couverture et désenfumage du parking à l'aide d'un puissant ventilateur, l'équipe du SDIS a procédé à l'étagage d'urgence à l'aide du matériel de la remorque de secours (étais et carrelots).
- L'objectif principal était d'assurer la sécurité à la rupture des structures, sachant que le béton de l'intrado a éclaté sous des températures estimées à environ 900 °C. Les piliers

préfabriqués avaient perdu entre 5 et 6 cm d'enrobage de béton à haute résistance.

- A 14 heures, la situation était maîtrisée et l'opération d'urgence terminée.
- La suite de l'enquête pouvait se dérouler en toute sécurité et le nettoyage des suies débiter après évacuation des carcasses calcinées et des autres véhicules du parking.
- La réparation du parking interviendra début 2015.
